# SAMENVATTINGEN BOUWHISTORISCH ONDERZOEK

## KASTEEL ARCEN

In 2021-2022 heeft Res nova Monumenten, in opdracht van Stichting het Limburgs Landschap, bouwhistorische onderzoeken uitgevoerd naar de verschillende volumes die deel uitmaken van het kasteelcomplex Arcen. Dit heeft geresulteerd in een vijftal gedetailleerde rapporten waarin de huidige verschijningsvorm is beschreven en (aan de hand van bouwsporen, archieven en vergelijkingen met andere kastelen) de ontwikkelingsgeschiedenis in kaart is gebracht. Dit heeft geleid tot een aantal belangrijke bevindingen die een andere blik werpen op de historie van het complex. In deze samenvatting worden de belangrijkste resultaten uit het onderzoek naar het kasteel belicht. Voor een meer diepgaande analyse wordt verwezen naar het bouwhistorisch rapport: *Res nova Monumenten, Kasteel Arcen, bouw- en architectuurhistorisch onderzoek met waardenstelling Lingsforterweg 26 te Arcen*, Echt 2022.

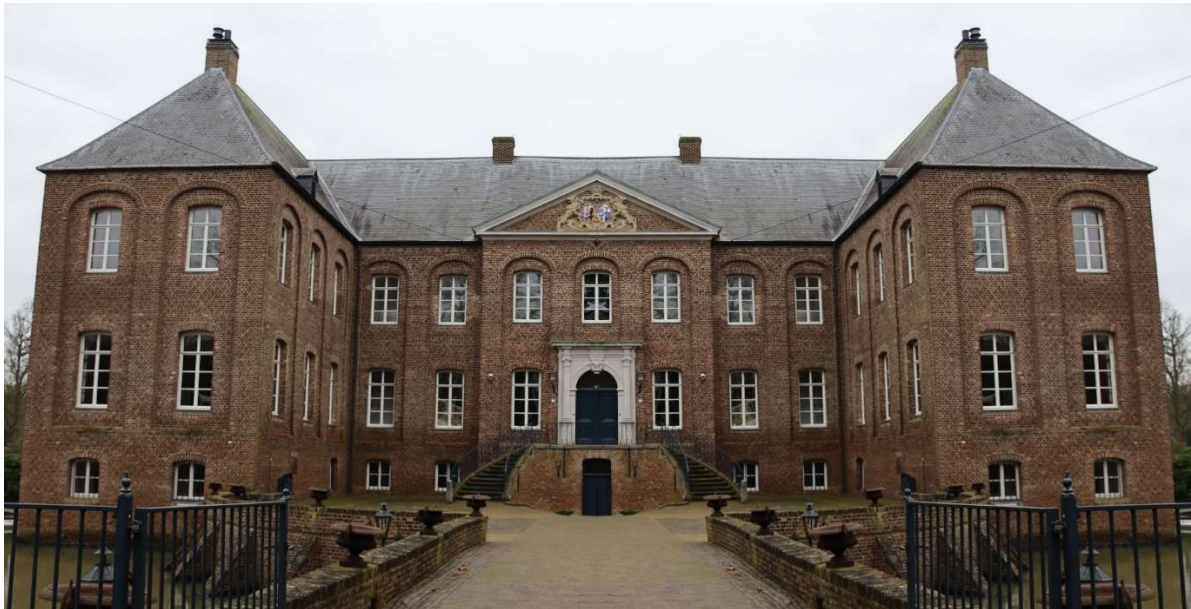
#### **Foto-reconstructie van het kasteel, kort na voltooiing**

*Af Impressie van het kasteel zoals het er rond 1680 uit heeft gezien (de opzet van de stoep wijkt dan nog af, het alliantiewapen op het timpaan is dan nog niet aanwezig en de vensters zullen een andere opzet hebben gehad).*

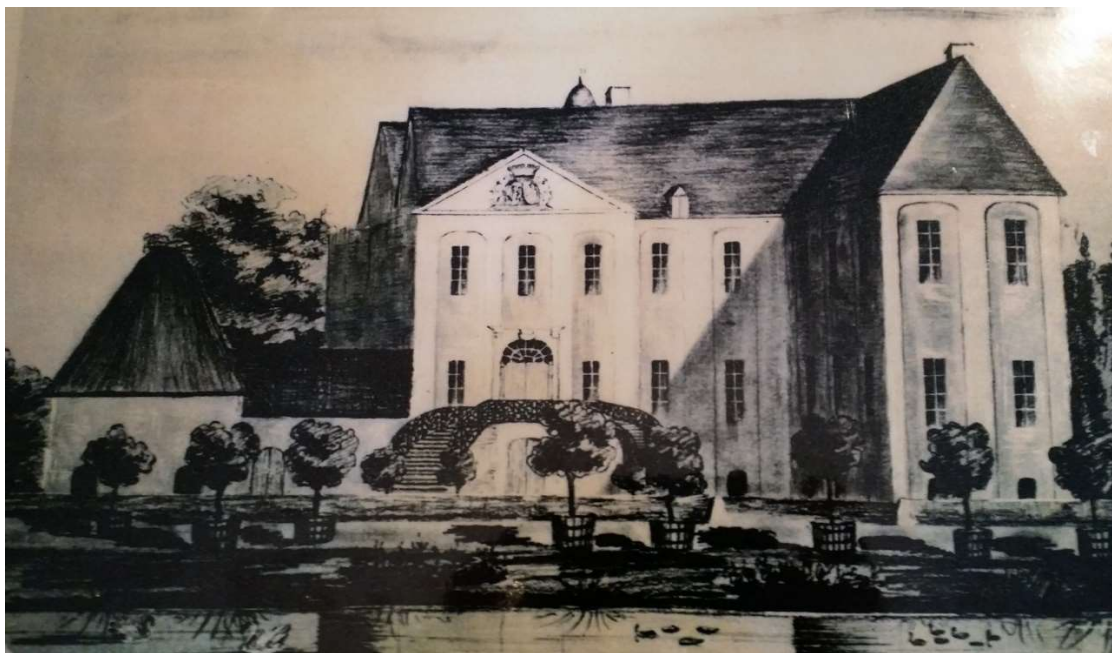
Tekening van kasteel Arcen in 1855. Links zien we het nog behouden souterrain van de noordwestelijke vleugel, dat onder schilddak is geplaatst. Links van het middenrisaliet van het corps-de-logis zien we ook het onder dak geplaatste souterrain van de noordelijke travee.

Op de kadastrale minuutkaart van 1811-1832 wordt kasteel Arcen nog met haar zeventiende-eeuwse plattegrond weergegeven. Een eerste weergave van het verwoeste kasteel dateert uit 1855. Het betreft een tekening die zich bevindt op Schloss Thurnstein. Op basis van deze gegevens werd de verwoesting van het kasteel rond 1850 gedateerd. Van kasteel Arcen is een drietal inventarissen bewaard gebleven, gedateerd, 1767, 1776 en 1806. Op basis van de beschrijving van het kasteel in alle drie deze inventarissen kunnen we uit de beschrijving van de individuele kamers op de bel-etage concluderen dat het kasteel in 1767 al deels was verwoest, waarbij alleen nog sprake was van het middenrisaliet en de zuidelijke travee van de hoofdmassa en van de zuidwestelijke vleugel. Uit de inventaris uit 1806 kunnen we verder aan de beschrijving van het aantal kamers opmaken dat het souterrain nog wel

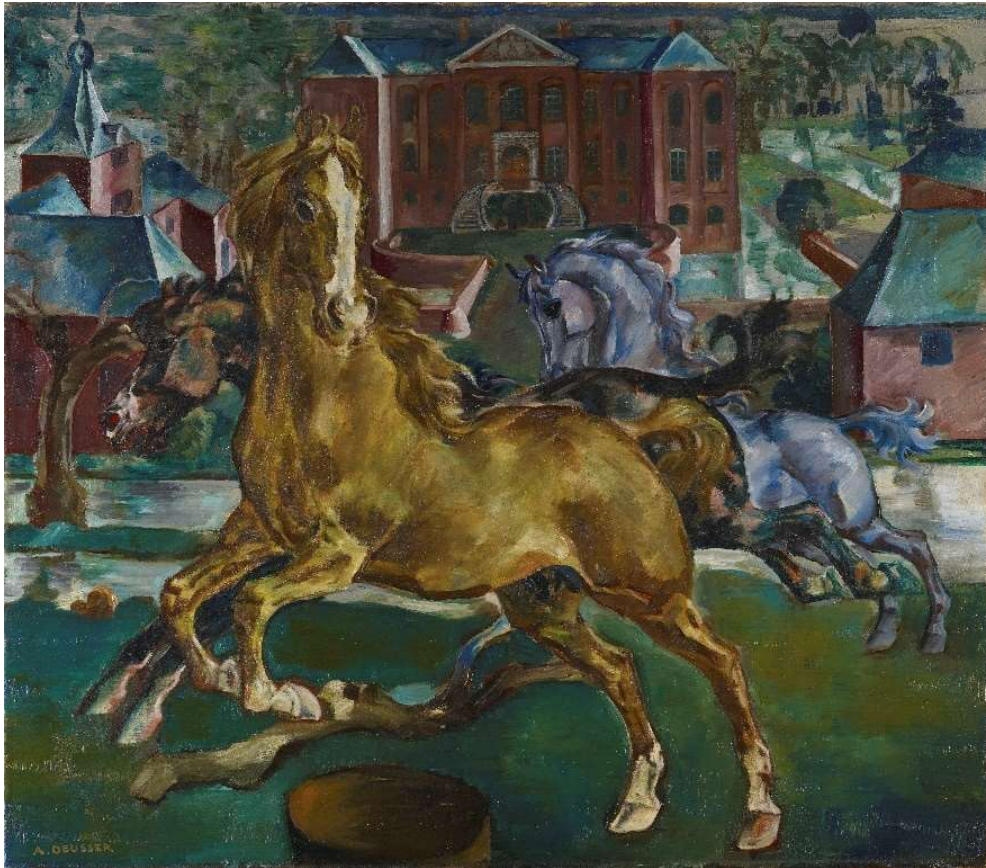
*Springpaarden voor kasteel Arcen, 1917-1920. Het kasteel wordt hier in haar oorspronkelijk U-vorm afgebeeld. Links en rechts zien we de bijgebouwen op de neerhof. Bij de voorburcht is daarbij nog de aanbouw tegen de zuidgevel van de noordoostelijke vleugel zichtbaar.*

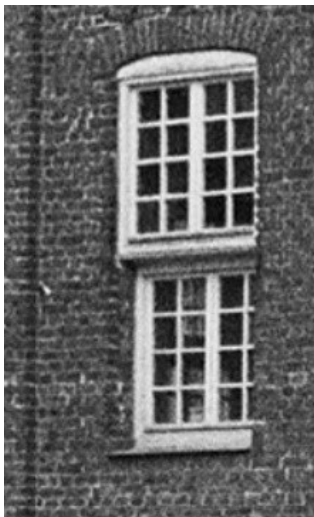
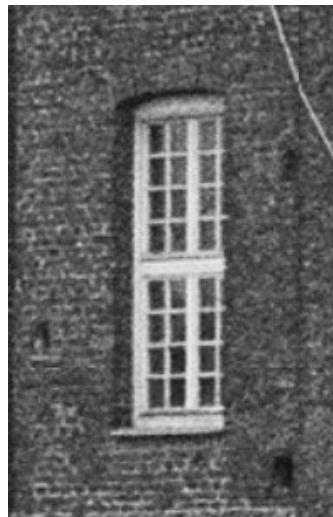
### Historiserende kruisvensters, geplaatst door Deusser

*Detail van de twee types toegepaste kruiskoziijnen (voorzien van twee boven elkaar geplaatste stolpramen), aangebracht door Deusser. Dit type venster verwijst in hoofdopzet naar de oorspronkelijke zeventiende-eeuwse situatie.*

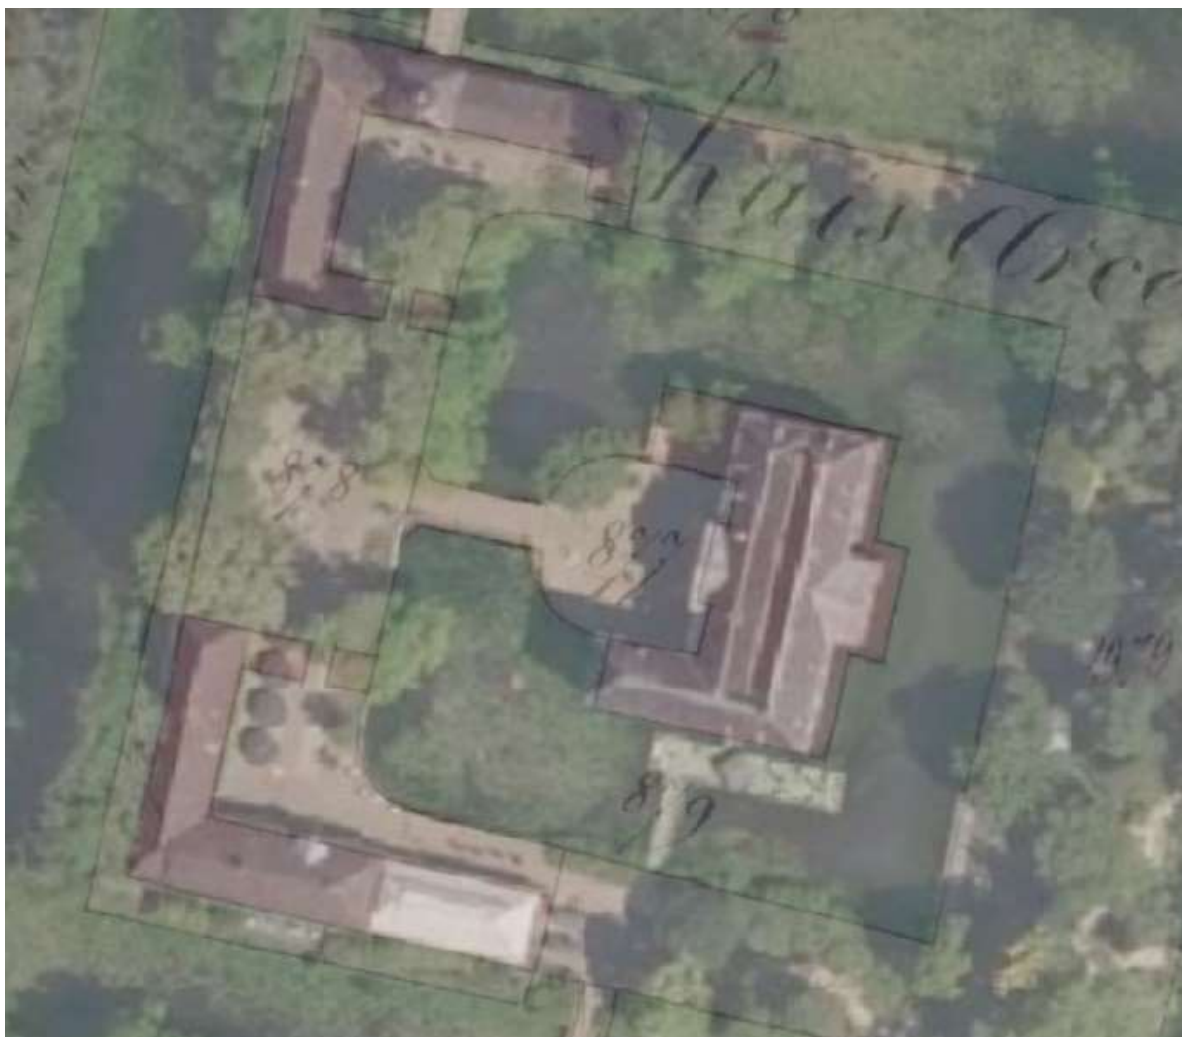
*Projectie kadastrale minuutkaart op een recente luchtfoto.*

*De projectie toont niet alleen de locatie van de verdwenen noordwestelijke vleugel van het kasteel, maar ook de verdwenen dwarsvleugels bij de bijgebouwen.*

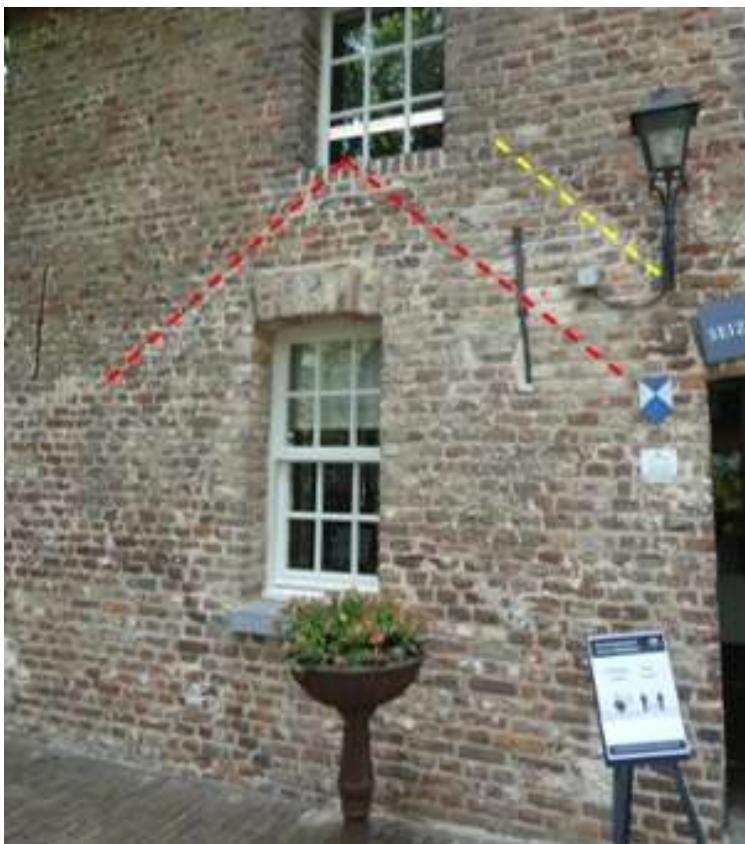
*Het zuidelijke deel van de oostgevel van de zuidwest vleugel. Hierop zijn twee aparte sporen van dakaanhechtingen zichtbaar (rode en gele stippellijn). In hoeverre deze sporen een verband houden tot de verdwenen dwarsvleugel, is onduidelijk. Met name de gele lijn lijkt een relatie te hebben met de oorspronkelijke opzet.*

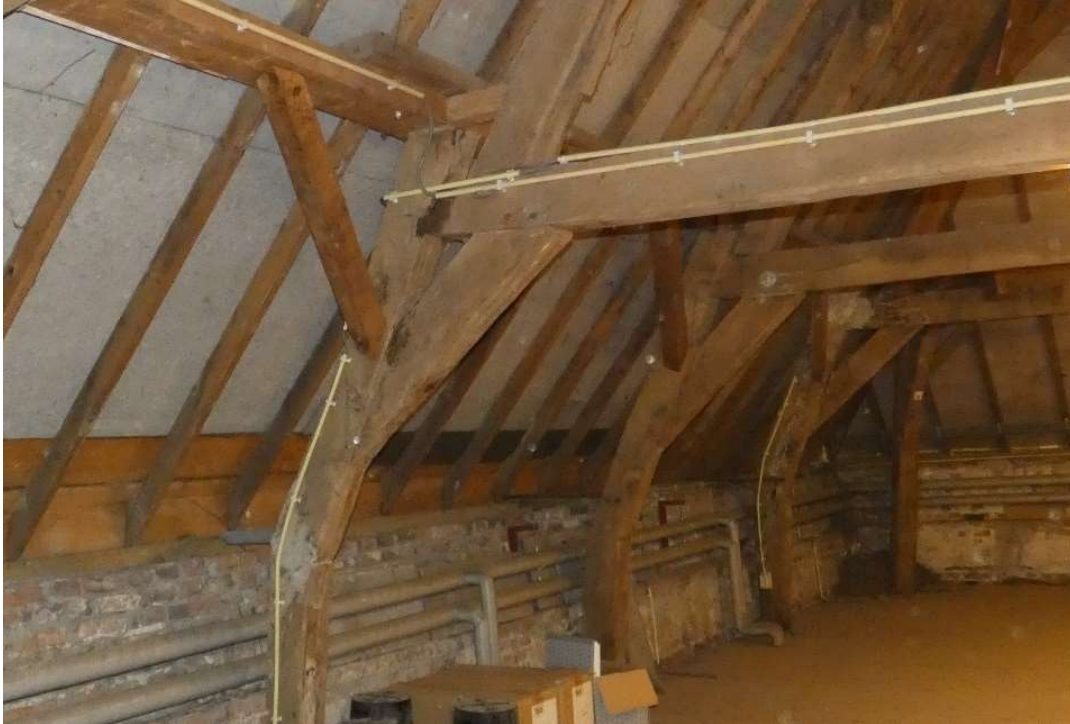
### Spanten volume uit 1653

*Spanten in de noordelijke zolderruimte van de zuidwestvleugel, waarbij het zoldergebint is opgezet met een tussenbalk.*

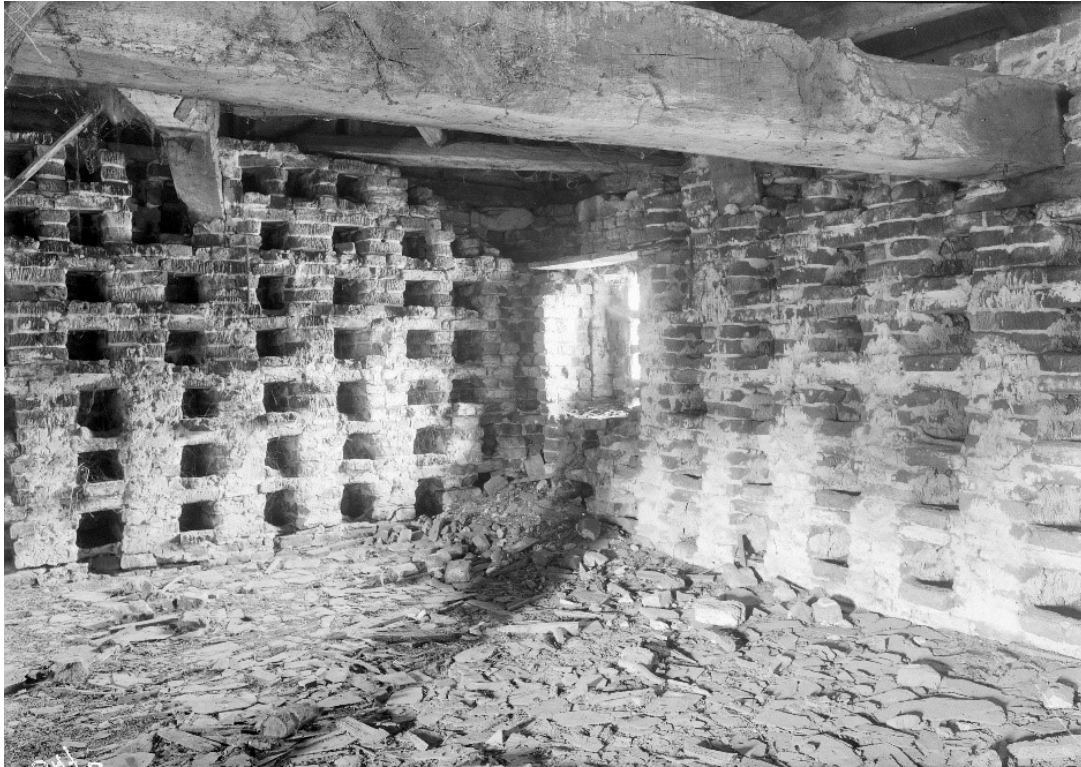
*De duivenzolder in de poorttoren, 1926. Langs alle wanden stonden rekken opgesteld.*

De zolder van de poorttoren was oorspronkelijk ingericht als duivenzolder. Langs alle vier de wanden waren in totaal zo'n 300 duivenhokjes opgemetseld. De zolder werd tijdens het herstellen van de schade die de voorburcht tijdens de Tweede Wereldoorlog had opgelopen, geconsolideerd, maar stortte in 1955 alsnog in, waarbij de bakstenen door de twee onderliggende bouwlagen stortte. De duiven konden via de nog aanwezige vensteropeningen in de zijgevels van de toren naar buiten vliegen. Oorspronkelijk zat ter plekke van de houten luiken, een maaswerk van in baksteen opgetrokken kleine vluchtgaten. Deze zijn, net als de duivenhokjes, op enkele oude foto's nog herkenbaar.

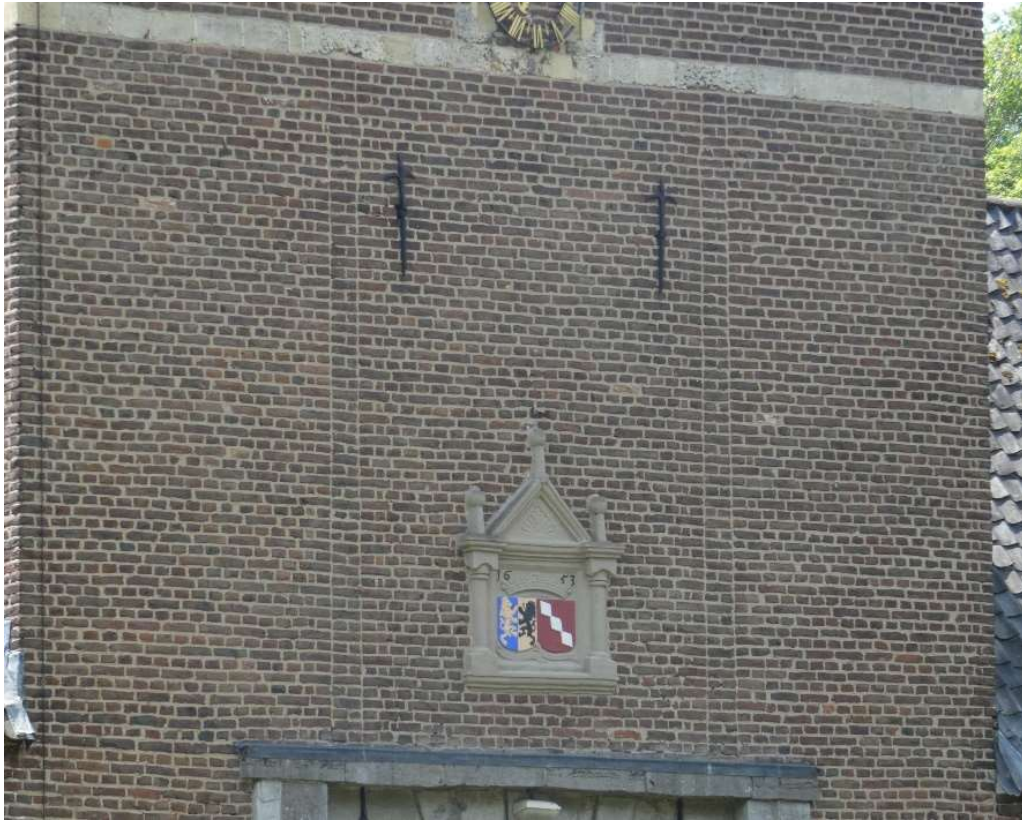
*De twee sleuven van de ophaalbrug zijn duidelijk herkenbaar en worden aan de bovenzijde afgesloten door een mergelstenen cordonlijst.*

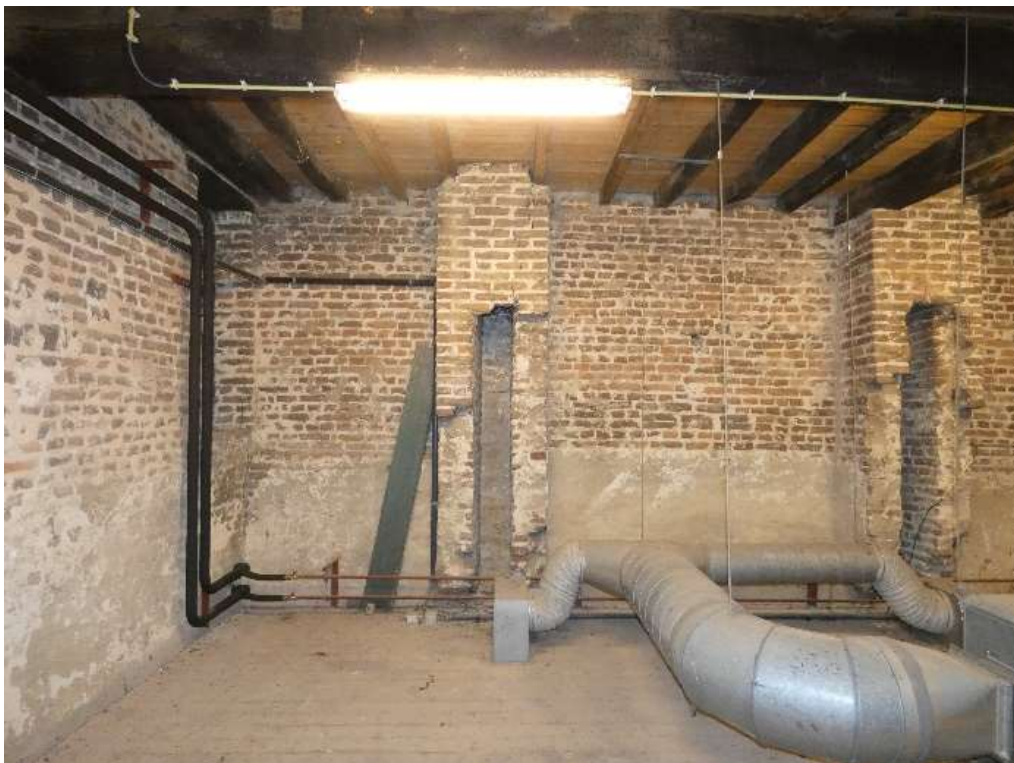
De bakstenen ombouwen op de verdieping van de toren, waarin de oorspronkelijke balanspielen vielen.

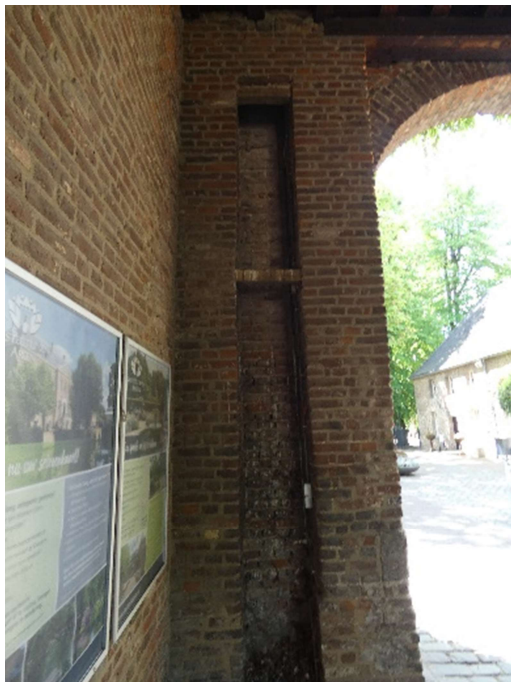
De nis, links van de poort in de zuidgevel. Vermoedelijk houdt deze verband tot de voormalige ophaalbrug. Op de verdieping zien we dat het metselwerk aan weerszijde van de nis naar uitkraagde.

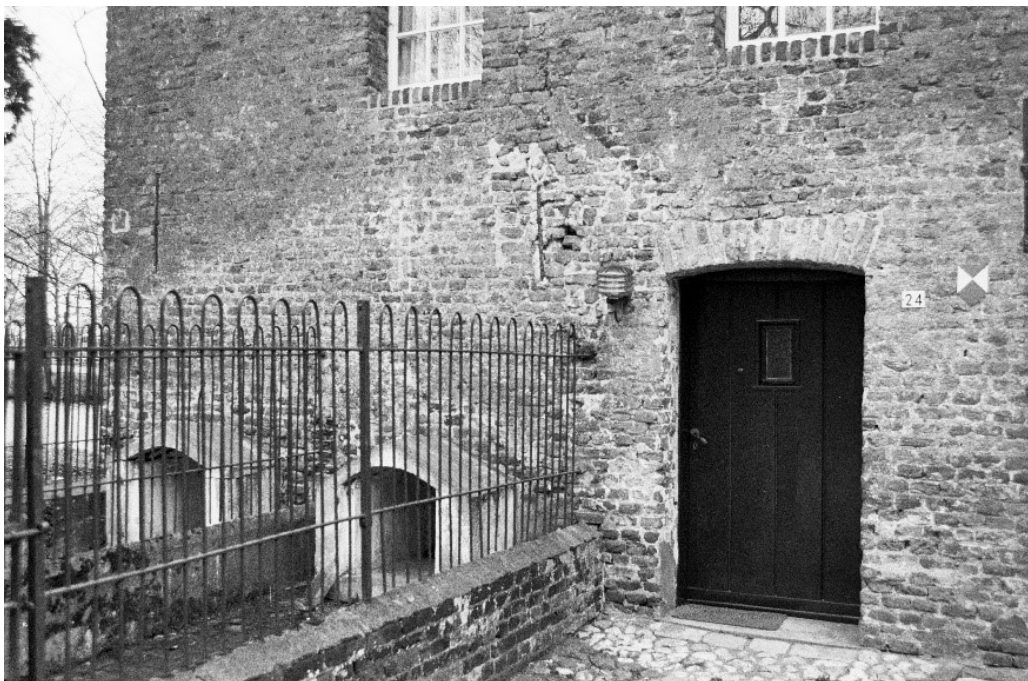
*De negentiende-eeuwse hondenhokken op een foto uit 1986. Op deze foto is duidelijk zichtbaar hoe de hokken tot diep in het volume doorlopen.*

Uit enkele oude foto's kunnen we herleiden dat er tegen de oostgevel van de zuidwestelijke vleugel twee hondenhokken hebben gezeten. Wanneer deze zijn geplaatst, is onbekend. Ze bevinden zich ter plekke van de voormalige smalle dwarsvleugel. Dit betekent dat ze pas na de sloop van deze dwarsvleugel, in de loop van de negentiende eeuw kunnen zijn aangelegd. Helaas geven kadastrale hulpkaarten hierover geen uitsluitsel: tot de jaren 1980 worden de dwarsvleugels namelijk nog ingetekend, terwijl uit beeldmateriaal blijkt dat ze dan al lang verdwenen zijn. De opgemetselde en gepleisterde hondenhokken staken door de muur. Een bestaande toestandtekening uit 1985 laat zien dat er inpandig sprake was van een opzet met opkamer. Dit betekent dat de hokken in de lage kelderstructuur waren opgenomen. Aan de buitenzijde lag een hondenren, bestaande uit een lage bakstenen muur (koud tegen de gevel), met daarop een smeedijzeren hekwerk.

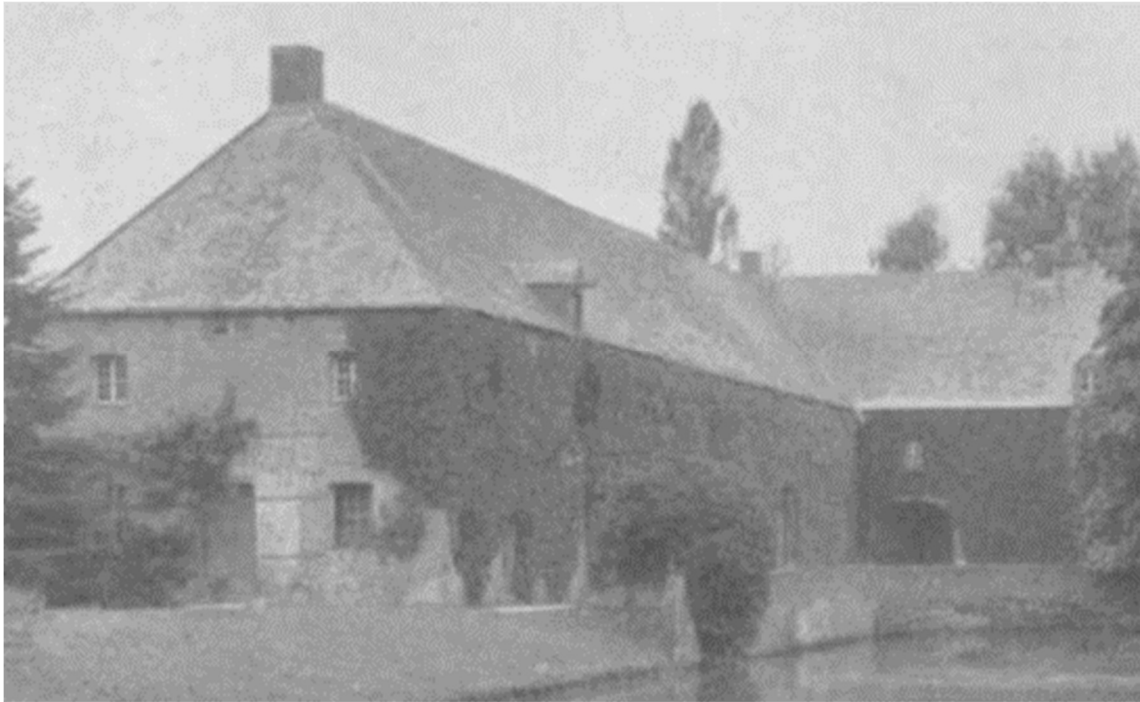
*De oudste (en enige) foto van de zuidoostelijke vleugel in haar oorspronkelijke opzet, 1914. De noordgevel is nagenoeg volledig begroeid met klimop. Hierdoor is het niet mogelijk om een gedetailleerd inzicht in de oorspronkelijke opzet te krijgen. Op basis van deze foto, in combinatie met de bouwsporen (in de jaren tachtig) kan worden geconcludeerd dat het zeer onwaarschijnlijk is dat er ooit een orangerie in deze vleugel heeft gezeten.*

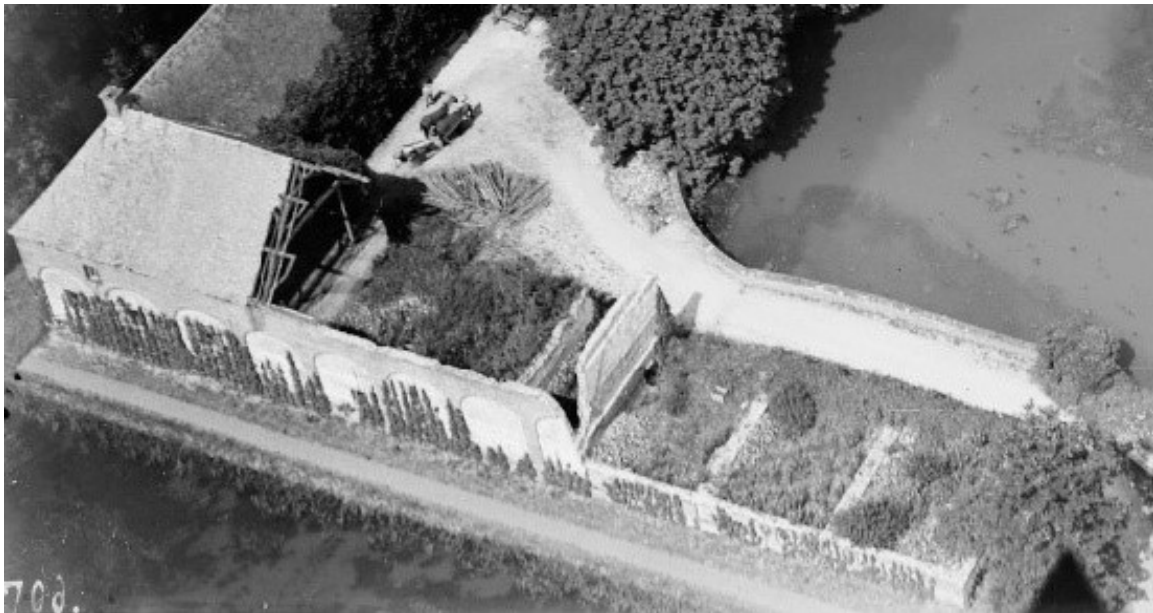
*Luchtfoto uit 1920. Hierop is zichtbaar dat de ritmiek van de blinde spaarvelden over de gehele gevel doorliep. Verder zien we dat het verdwenen volume was opgedeeld in drie, volumediepe vertrekken.*

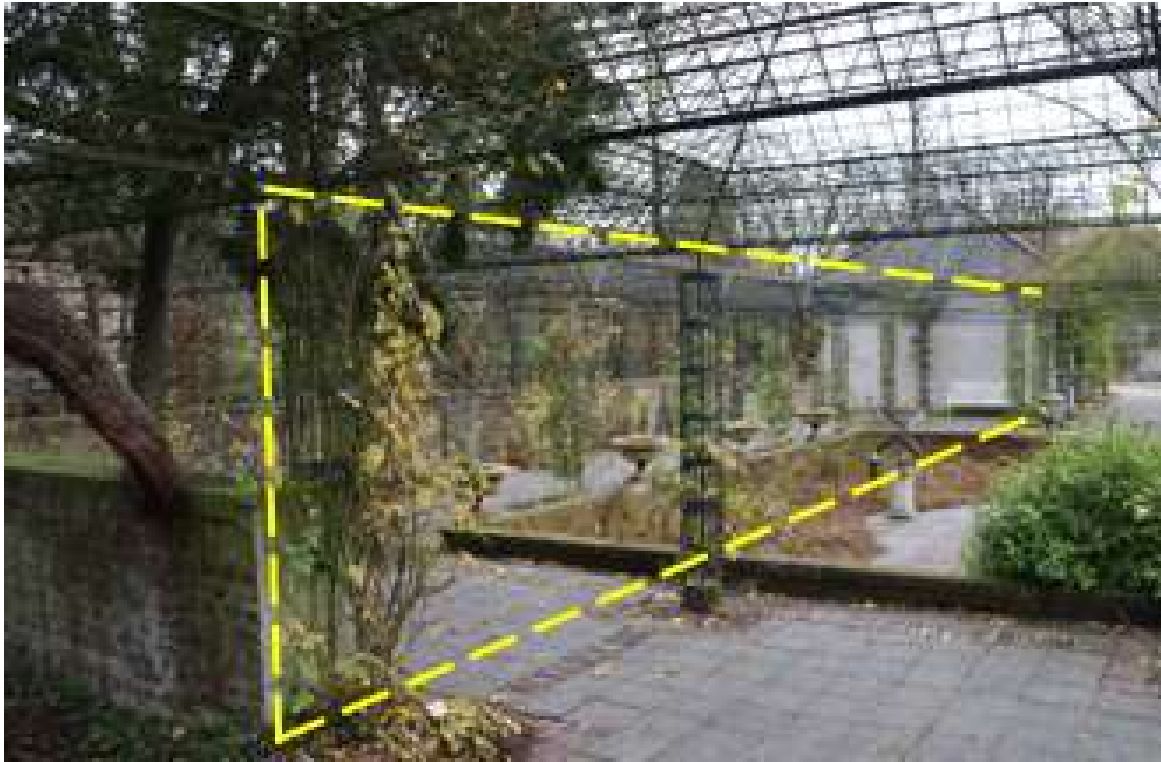
*In 1986 zijn bovenop de oude funderingen de noordelijke en westelijke muur als tuinmuur opnieuw opgetrokken, waardoor de locatie van de orangerie weer deels beleefbaar is. Deze beleefbaarheid wordt echter deels weer verstoord door het verzonken tuindeel en de opzet van de huidige pergola voor de klimrozen. De gele stippellijn geeft de locatie van de voormalige zuidelijke gevel weer.*

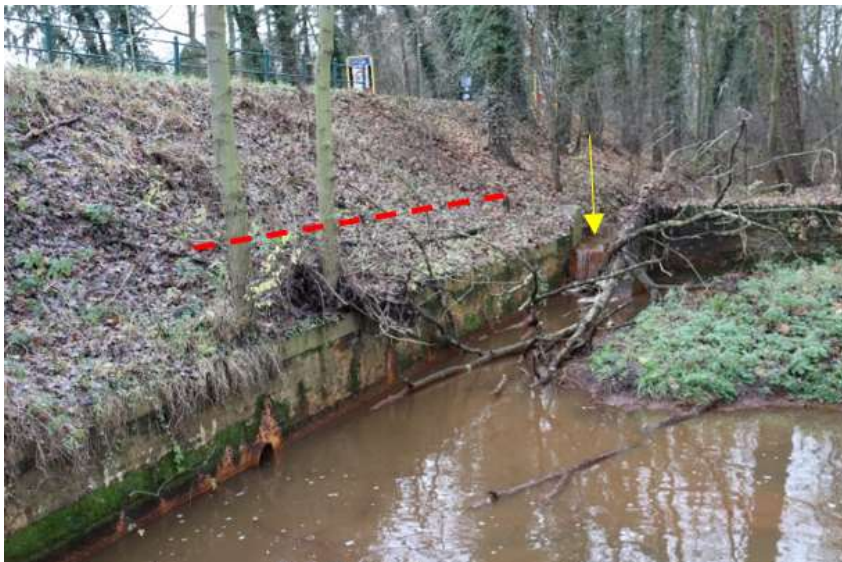
*De Molenbeek, gezien vanaf het terras van de Wijmarsche watermolen. Op de achtergrond de keermuur met sluis (gele pijl). Ruwweg ter hoogte van deze keermuur moet ergens de 1,7 meter dikke muur in het talud zitten (rode stippellijn).*

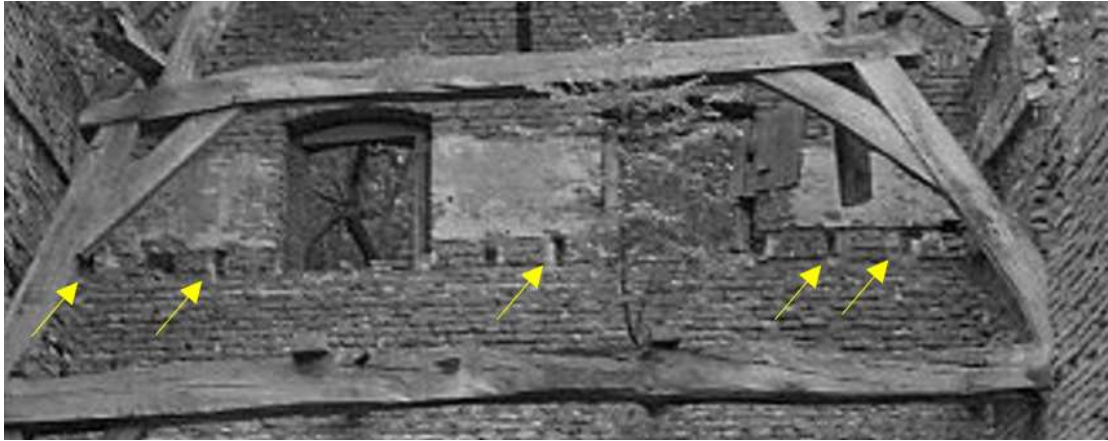
*Detail van een foto uit 1980. Hierop zien we het oorspronkelijke gestapelde spant. De gele pijlen geven enkele van de lege gaten van een kinderbalklaag aan. Deze kinderbalklaag zit ter hoogte van de aanzet van het metselwerk uit 1867. De nieuwe vloerhoogte houdt geen enkel verband tot de bestaande structuur van de gestapelde spanten.*

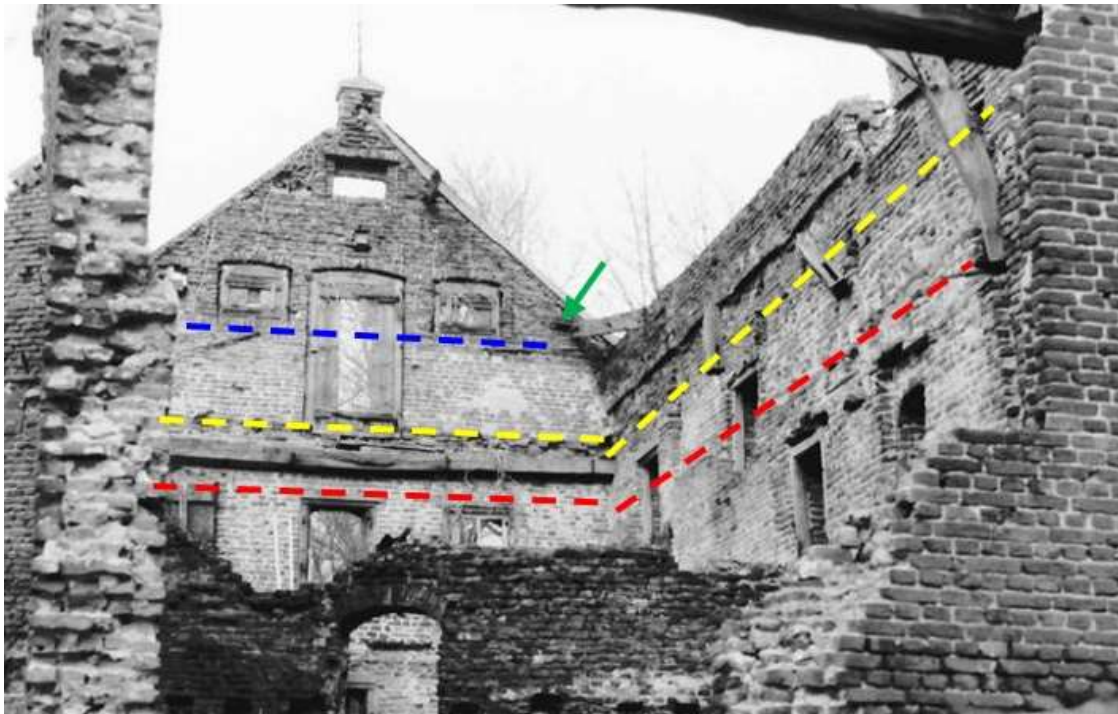
*Foto uit circa 1985. In rood de hoogte van de oorspronkelijke moerbalklaag. In blauw de hoogte van de oorspronkelijke dekbalk van het zoldergebint (gebaseerd op de hoogte van de oorspronkelijke gordingen: groene pijl). In geel de hoogte van de secundaire zoldervloerconstructie, aangebracht in 1867.*

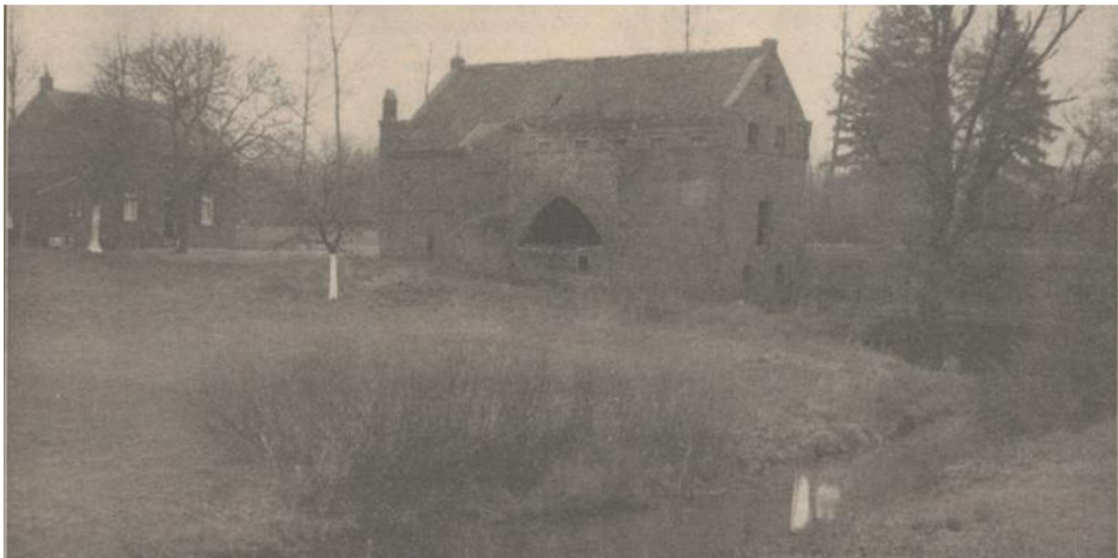
*Foto uit 1934. Hierop is het verloop van de voormalige helling goed zichtbaar. We zien hier ook dat het dak al in een slechte staat verkeert en dat de spitsboog tot halverwege is dichtgezet. In het bijschrift wordt gesproken over de vervallen molen: "waar eens het molenrad draaide, kolkt en bruist nu het water, dat steen na steen van deze ruïne loswerkt en meesleurt".*

De veelzijdige uitbouw hechtte ter plekke van het gevelvlak met grote spitsboog aan op het hoofdvolume. Bouwsporen en baksteengrootte tonen aan dat dit gevelvlak niet oorspronkelijk is en pas na de sloop van het veelzijdige volume is opgetrokken. De dwars geplaatste zuidwestelijke muur van de nog aanwezige aanbouw is een relict van dit volume. Inpandig loopt deze muur haaks op de oostgevel door. Uit het onderzoek is gebleken dat deze muur oorspronkelijk in één rechte lijn tot aan de oostgevel liep. De huidige opzet, waarbij het oostelijke muurdeel meer naar het zuiden is geplaatst en via een korte dwarsmuur met het oudere westelijke muurdeel is verbonden, is pas ontstaan in 1867, als er grote wijzigingen aan het gangwerk worden doorgevoerd.
