HOOGCRUTS, KLOOSTER VAN DE 21^e EEUW

DEELS RESTAURATIE

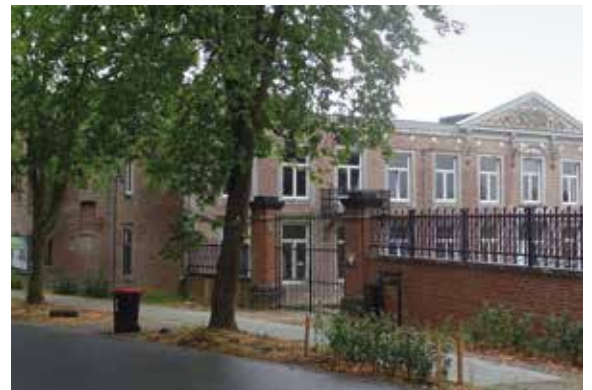
▲ Vanaf de doorgaande weg is het gerestaureerde 'kanunnikenhuis', het hoofdgebouw van het klooster, weer te bewonderen. Foto René Gerats.

Het 'kanunnikenhuis', het hoofdgebouw van het klooster, werd in de loop van de jaren wat verder gerestaureerd. Eerst werd ook daar alle puin geruimd. Daardoor verdween wel de 'beschermende'

werking van juist die puinlaag op de onderliggende keldergewelven. Dus ontstond er gevaar van inrege-nen en aansluitend kapotvriezen van stenen en gewelven. Ook hier werden muren aangeheeld of zelfs herbouwd. Het gebouw kreeg aansluitend een plat nooddak om zo de onderliggende ruimtes en kelders te beschermen tegen het genoemde inwateren en kapotvriezen. Voor de komende decennia is het dus waterdicht. Nadat ook alle kozijnen hersteld waren kwamen ook de eerste initiatieven voor het incidentele gebruik van het complex. Er waren nog geen voorzieningen dus moesten bezoekers de aanwezige bouwtoiletten en bouwketen gebruiken. Tijdens tijdelijke publieksactiviteiten voldeed dat. Om het kloosterkarakter te versterken zijn ook de historische kloostermuren gerestaureerd en voor een deel zelfs herbouwd. De eeuwenoude Gloriëtte [theehuis] was totaal vervallen maar is in oude luister hersteld.
